GOYEN CA76MM 淹没式脉冲阀 阀体裂痕原厂检查结果

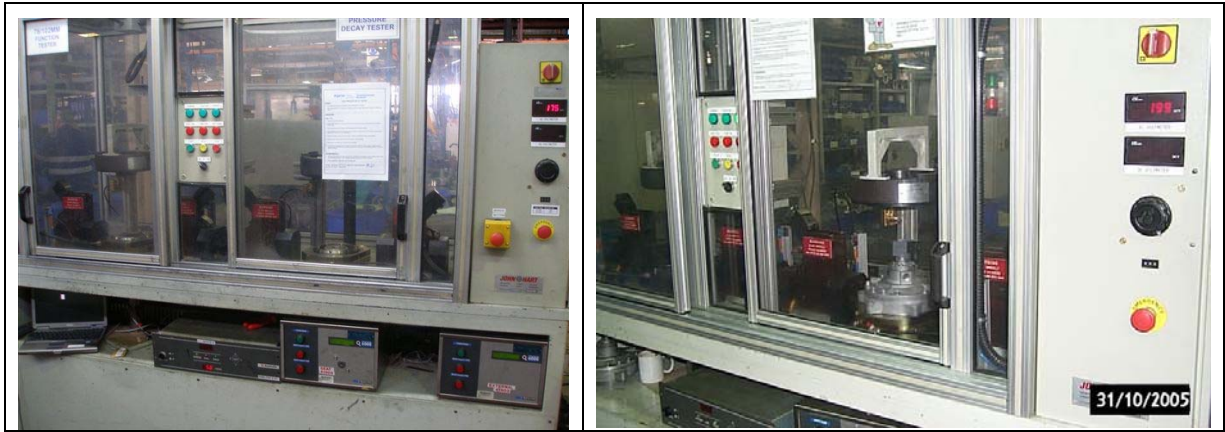
图 1. CA76MM 阀门自动检漏仪

澳大利亚高原公司原厂对从中国寄回总部的脉冲阀进行检查，高原公司原厂的检查结论是：**高原阀门出厂时不可能存在带有裂痕的产品缺陷**。从澳大利亚原装出厂的 CA76MM 脉冲阀在包装前具备 100% 泄漏检测，如阀体存在任何可见或不可见的细微裂痕将引起阀门的泄漏，根本不可能通过 GOYEN 的检漏装置，如下图：

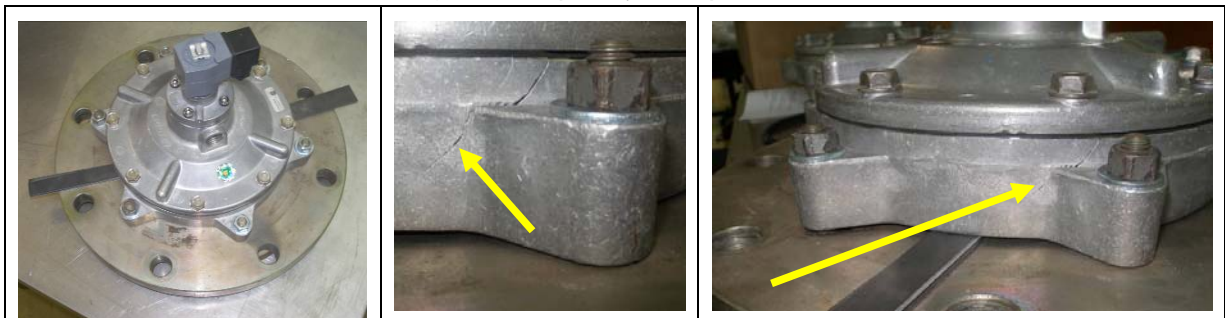
1. 安装阀门的法兰表面不平，6 个安装孔不在同一个平面上。在以下的测试中，我们用一条钢条夹在阀门与法兰中间模拟法兰平面高低不平：

图 2. 当安装螺母锁上扭矩增加到 50Nm 时，阀体开始破裂，显示裂痕。

请广大客户在投诉 CA76MM 阀体产生裂痕之前，务必检查脉冲阀是否已经强行安装在不规则的气包上，如果是由于客户的安装不当导致阀门破裂，请客户采购阀体自行更换，CA76MM 阀体型号配件是 G690026S。对于已经安装过的阀门（阀门有如图 6 中安装孔的磨损），澳大利亚高原公司对阀体的破裂将不能负责免费更换。

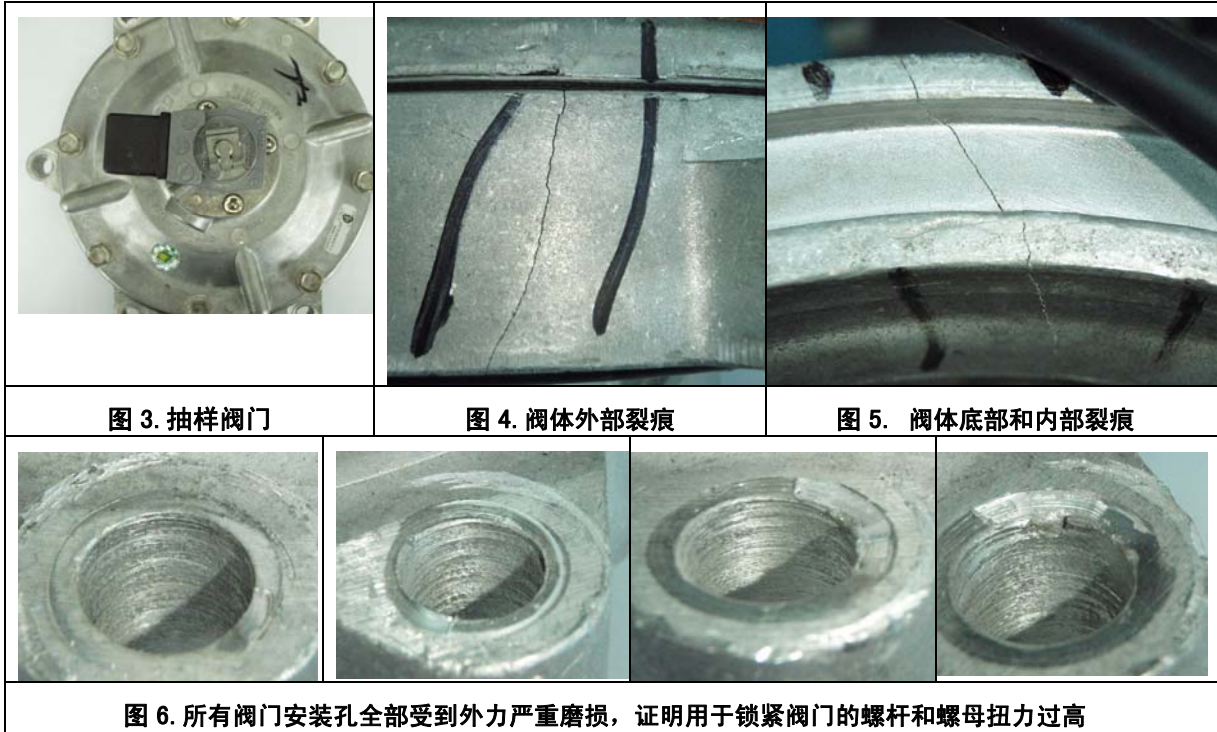
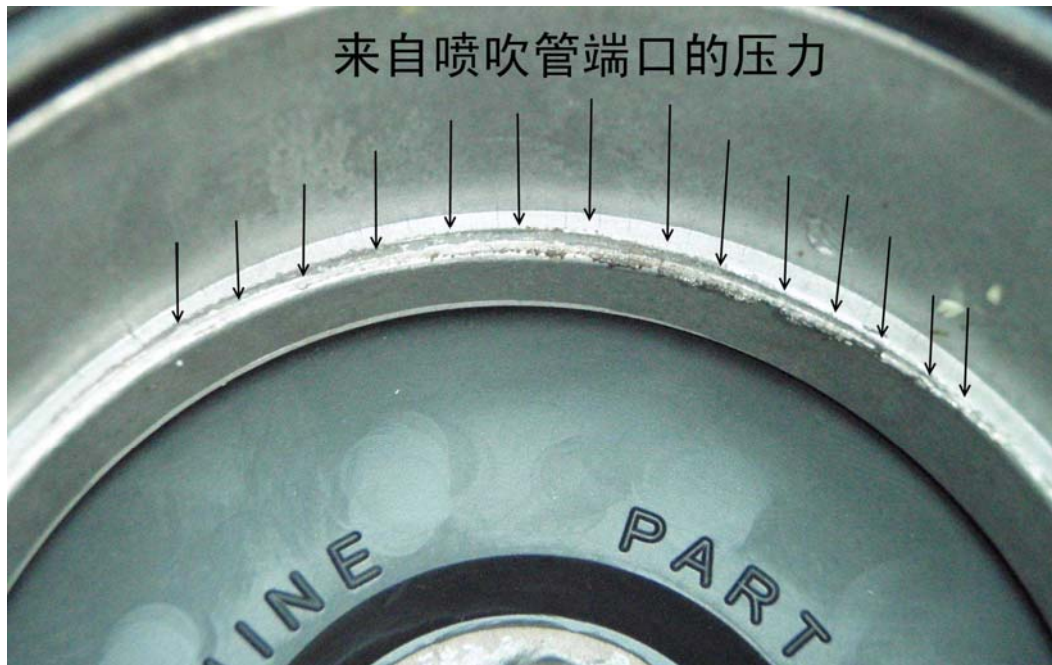
3. 喷吹管太长：这是其中一个典型的阀门由于喷吹管太长导致阀门破裂，详细图片如下：

图 7. 喷吹管端口直接顶住阀座，由于外部被大力锁紧，喷吹管把阀座顶出一个严重凹槽

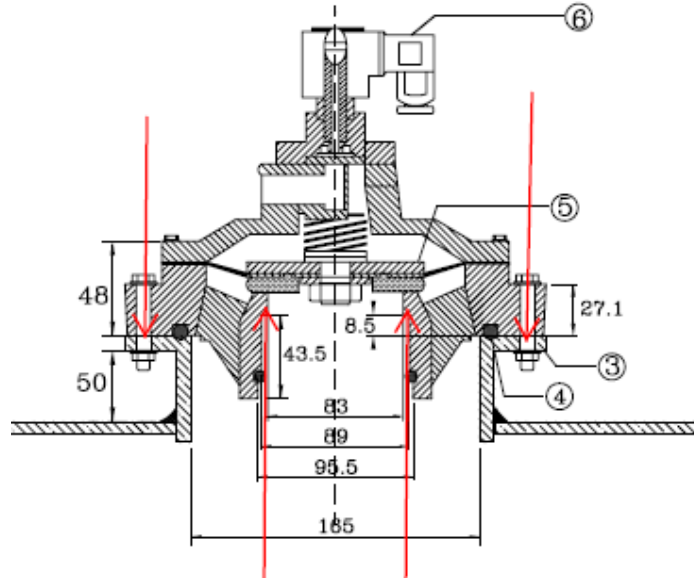
图 8.

高原公司将以上带裂痕的阀门用自动检漏仪进行测试，所得出的检测结果是：

76M,+4.53,+1.71	Pass
76M,+4.76,+2.26	Pass
76M,-4.26,+1.92	Pass
76M,+5.17,+1.85	Pass
76M,+4.99,+1.64	Pass
76M,+5.44,+1.58	Pass
76M,-1.64,+1.64	Pass
76M,99.99,0.00	Fail
76M,99.99,0.00	Fail

表示本阀门不能通过检漏测试！
