## GOYEN 电磁脉冲阀现场常见故障现象及其解决方法

### **高原电磁脉冲阀非正常破损应用问卷**

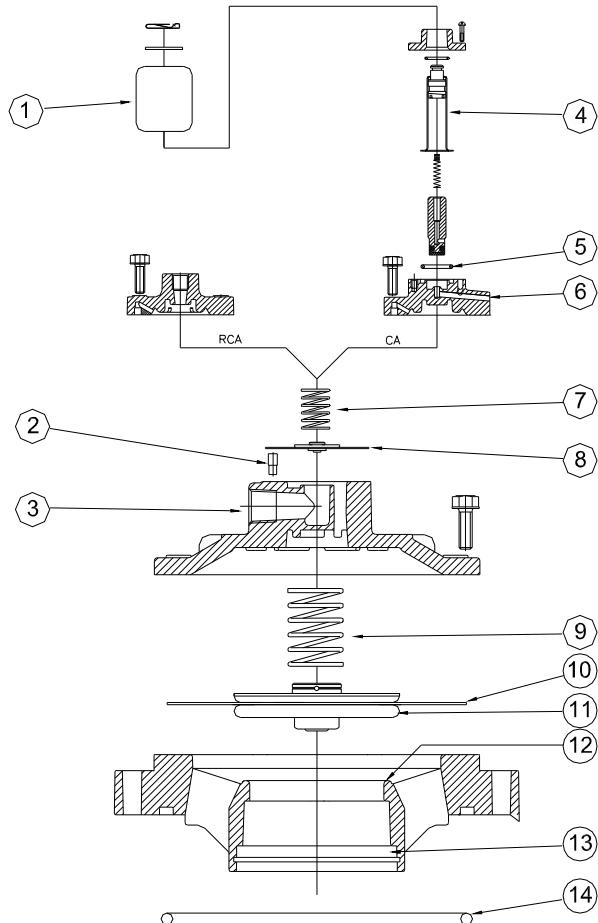
**CA/RCA76MM 淹没式阀门部件  
图：**

序号	部件
1	电磁线圈
2	小隔膜导气针
3	大排气孔
4	推杆
5	上盖“O”圈
6	小排气孔
7	小隔膜弹簧
8	小隔膜
9	大隔膜弹簧
10	大隔膜
11	大隔膜垫片
12	出气口端面
13	喷吹管“O”圈
14	安装法兰“O”圈

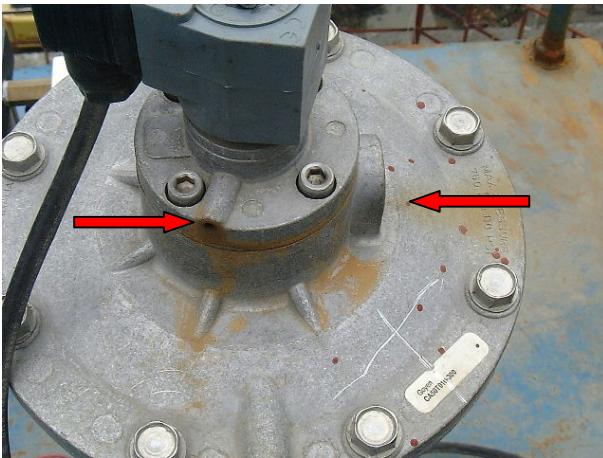
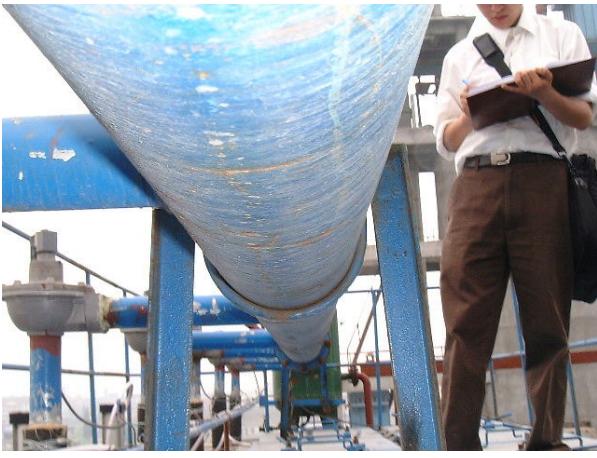
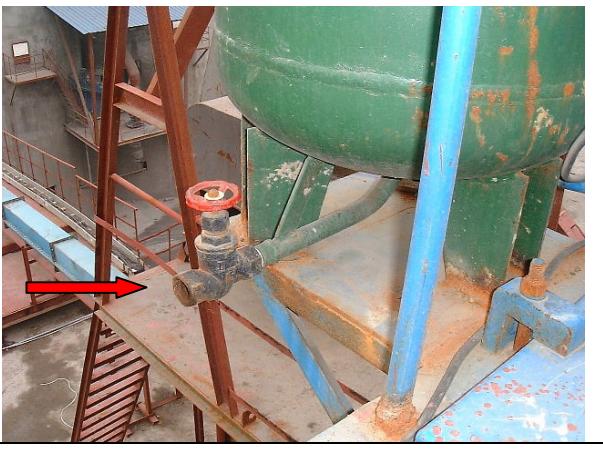
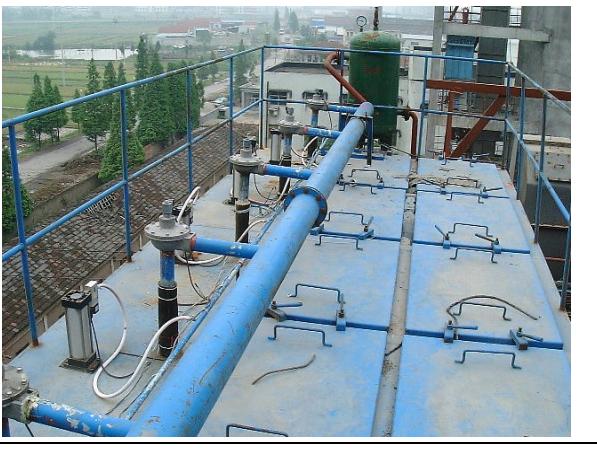
<b>图 1. 气体内含有铁锈和杂质，堵塞出气孔。</b>	<b>图 2. 气包底部没有安装排污阀。</b>

<b>图 3. 贮气罐底部的排污阀要定期打开排污。</b>	<b>图 4. 压缩气没有采用冷冻干燥或任何处理措施，含有大量的油水和杂质。气包和贮压罐之间没有三联件，不符合规格的压缩气气源直接输入脉冲阀。</b>

A	阀门漏气或者不能快速关闭（继续）		
编号	现象	常见原因	解决方法
A5	个别或者大部分脉冲阀在通电后，从阀门大排气孔(3)大量漏气，产生膜片的“共鸣现象”。 弹簧断裂，膜片破损	<ul style="list-style-type: none"> <li>○ 气包容量太小，或气包的供气管太小，喷吹后补气不足，阀门不能正常快速关闭（关不死），膜片振荡（共鸣现象）。</li> <li>○ 现场没有安装水、油污分离三联件，气包下没有排污阀或排污阀很久没打开过。水和杂物进入阀门，堵塞小隔膜导气针(2)和小出气孔(6)。导致脉冲阀不能瞬时关闭，产生“共鸣现象”（见下面照片图 1、2、3、4）</li> <li>○ 推杆(4)被撞歪，膜片不能正常复位</li> <li>○ 脉冲宽度的控制时间过长，线圈(1)长时间通电，产生电磁记忆现象，导致电磁先导阀内的推杆(4)不能复位，膜片不能关闭，气包内剩余压力太低，补气不足。</li> <li>○ 脉冲间隙太过频密而且气包容量太小，导致喷吹后气包内的剩余压力太低，补气压力不足。在每个气包的最后几个阀均不能复位而漏气。</li> </ul>	<ul style="list-style-type: none"> <li>○ 把几个小气包连接成为一个大容量贮气回路；把稳压气罐尽量靠近除尘器气包，加粗气包的供气管道。</li> <li>○ 必须把压缩气质量处理好：连接冷冻干燥，安装三联件，气包安装自动或手动排污阀并定期管理维护。然后拆卸脉冲阀的所有膜片，检查是否已经破裂需要更换，清洁脉冲阀内部管路，或者更换整个脉冲阀。</li> <li>○ 更换推杆(4)。如有必要，更换整个小膜片的上盖。</li> <li>○ 检查脉冲宽度的输入，调节脉冲宽度范围为 100ms~200ms。</li> <li>○ 更换掉已经产生电磁记忆的电磁先导阀线圈(1)。</li> <li>○ 按照上面的改良方案增大气包容量。如果不可行就必须延长喷吹间隙，或增加气包压力，以保证气包补气的速度。</li> <li>○ 改造现有的脉冲清灰系统！</li> </ul>
A6	在喷吹时脉冲阀出口与喷吹管之间漏气。	<ul style="list-style-type: none"> <li>○ FS 阀的出口密封圈破损或丢失</li> <li>○ MM 阀的喷吹管 “O” 圈(13)破损或丢失</li> <li>○ 喷吹管插入脉冲阀端口不是圆形</li> <li>○ 喷吹管外径尺寸太小</li> </ul>	<ul style="list-style-type: none"> <li>○ 更换安装 FS 阀的出口密封圈</li> <li>○ 更换安装 MM 阀的喷吹管 “O” 圈(13)</li> <li>○ 机器加工插入脉冲阀的端口位置</li> <li>○ 更换符合美国(Schedule 40)的标准管道尺寸</li> </ul>

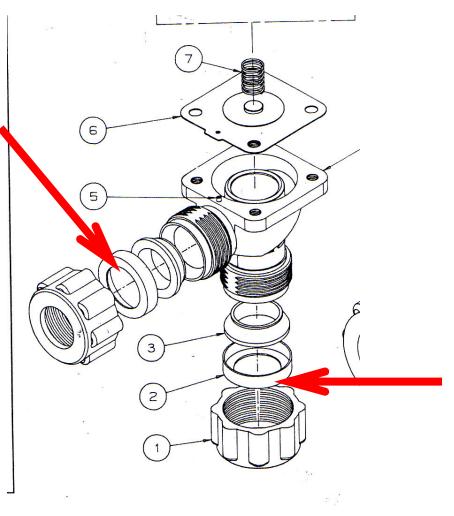
<b>图 5. 所有 DD 型脉冲阀，配有铁环。</b>	<b>图 6. 现场环境腐蚀性严重，脉冲阀受破坏。</b>

A7	DD 型双闷头阀门进出口处漏气	<ul style="list-style-type: none"> <li>○ DD 型阀门连接喷吹管的闷头内固定铁环（见图 5）遗失，导致压不紧闷头密封圈。</li> <li>○ DD 型双闷头连接阀门的连接管没有插入到阀体内的台阶。</li> </ul>	<ul style="list-style-type: none"> <li>○ 向经销商索取，补齐闷头内固定铁环（见图 5）</li> <li>○ 插入连接管到阀体内的台阶，使之密封良好，然后拧紧闷头。</li> </ul>
A8	阀门受腐蚀破裂后漏气	<ul style="list-style-type: none"> <li>○ 现场为易腐蚀环境，选用铝合金的阀门壳体材质不正确（见图 6）</li> </ul>	<ul style="list-style-type: none"> <li>○ 选用具有耐腐蚀的不锈钢脉冲阀（见图 6）</li> </ul>

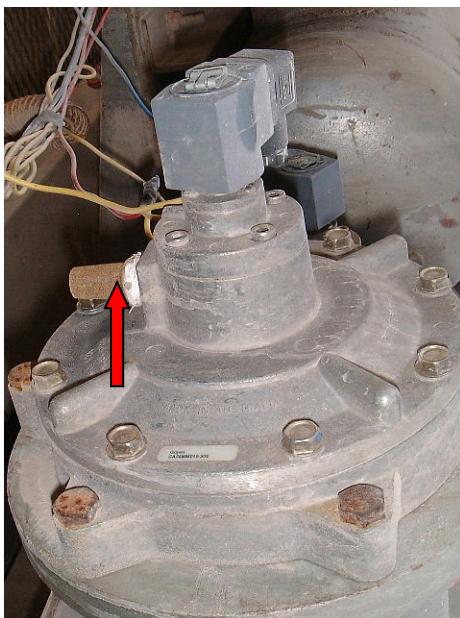
图 7. 阀门大出气口上有消音器，其网孔被粉尘堵塞

阀门通电后不能打开			
编号	现象	常见原因	解决方法
B1	个别阀门通电后打不开，电磁线圈不动作	<ul style="list-style-type: none"> <li>● 供电电压不匹配</li> <li>● 脉冲宽度太短，导致阀门开启时间太短。</li> <li>● 电磁线圈没有供电或烧毁。</li> <li>● 推杆(4)被撞歪，小隔膜(8)与其上盖受到损坏。</li> <li>● 推杆(4)内的小弹簧错位被卡死</li> </ul>	<ul style="list-style-type: none"> <li>● 检查脉冲控制信号的电压是否与电磁线圈上的电压匹配。特别是直流电压，是否由于连接电线太长太细而出现电压衰减，不能启动线圈。<b>更换脉冲控制系统。</b></li> <li>● 根据实际情况增加脉冲宽度，建议调节为 100ms~200ms</li> <li>● 确定有电信号到电磁线圈。如有必要，更换线圈。</li> <li>● 更换推杆(4)。如有必要，更换整个小膜片的上盖。</li> <li>● 拆开推杆(4)组件，重新安装推杆内的小弹簧。或更换推杆组件。</li> </ul>
B2	个别阀门通电后打不开，电磁线圈推杆有动作声音，但阀门不能喷吹。	<ul style="list-style-type: none"> <li>● 压缩气质量差。现场没有安装水、油污分离三联件，气包下没有排污阀或排污阀很久没打开过。水和杂质进入阀门，堵死小隔膜导气针(2)和小排气孔(6)。 (见图 1、2、3、4)</li> <li>● 气包压力太低，膜片上下没有足够压差启动喷吹</li> </ul>	<ul style="list-style-type: none"> <li>● 必须把压缩气质量处理好。连接冷冻干燥，安装三联件，气包安装自动或手动排污阀并定期管理维护。然后拆卸脉冲阀的所有膜片，检查是否已经破裂需要更换，清洁脉冲阀内部管路，或者更换全部脉冲阀。</li> <li>● 提高气包压力到 0.1MPa 以上。</li> </ul>
B3	个别阀门通电后喷吹声音很弱	<ul style="list-style-type: none"> <li>● 有些厂家在大排气孔(3)处安装了消音器，时间长久积累的粉尘堵塞消音器上的网孔，造成出气孔堵塞。(见图 7)</li> <li>● 压力太低</li> </ul>	<ul style="list-style-type: none"> <li>● 拆卸消音器，仔细清洗网孔。或者更换、拆除消音器。</li> <li>● 增加气包压力</li> </ul>

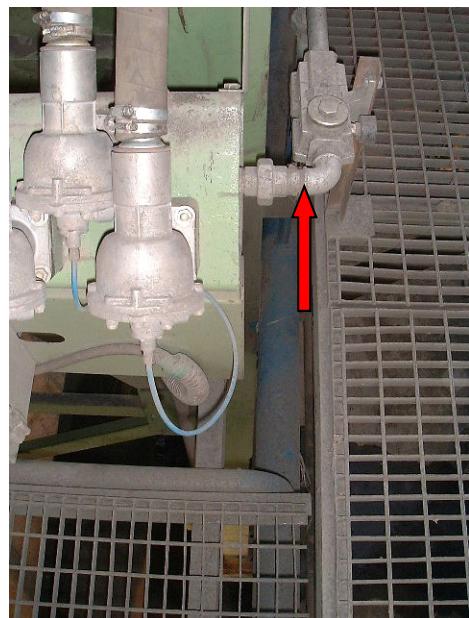
图 8. 进气管口径太小，造成补气不足

C	弹簧断裂，膜片短时间内破损：		
编号	现象	常见原因	解决方法
C1	由于“共鸣现象”，脉冲阀在短时间内（6个月以下）的运行中弹簧断裂，膜片破损。	<ul style="list-style-type: none"> <li>气包体积太小，造成供气不足，产生负压，引起“共鸣”现象。</li> <li>气包进气管口径太小(见图 8)，造成喷吹后气包补气不及时，引起共鸣现象。</li> <li>阀门离气包距离太远，造成喷吹后阀门进气管中呈负压，膜片在喷吹时出现严重振荡。(见图 9)</li> <li>阀门在气箱式除尘器上喷吹后，气箱中形成高压，容易产生逆向气流，反弹撞击在膜片上，引起“共鸣”现象。(见图 11)</li> <li>阀与阀之间的喷吹间隙太小，气包来不及补气，膜片上下没有足够压差使阀门正常关闭。</li> </ul>	<ul style="list-style-type: none"> <li>把几个小气包连接成为一个大容量贮气回路；把稳压气罐尽量靠近除尘器气包，加粗气包的供气管道。</li> <li>重新设计气包安装位置，尽可能靠近阀门，并把气包串联成一个大回路，保证补气速度。</li> <li>在阀门出口连接开孔喷吹管，对气体引流，并起到防止逆向气流反弹的现象。(见图 11、12)</li> <li>延长脉冲喷吹间隙。</li> </ul>

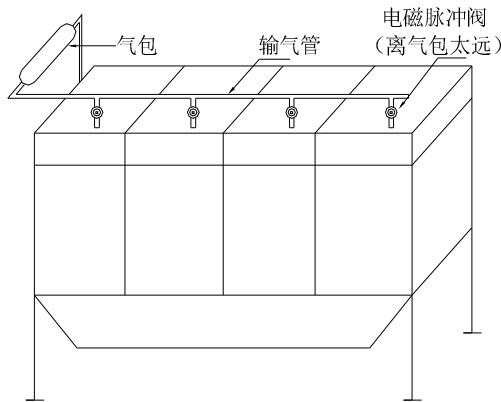
图 9. 在传统的气箱清灰系统中，脉冲阀离气包太远，造成喷吹后阀门进气管呈负压，引起“共鸣现象”。

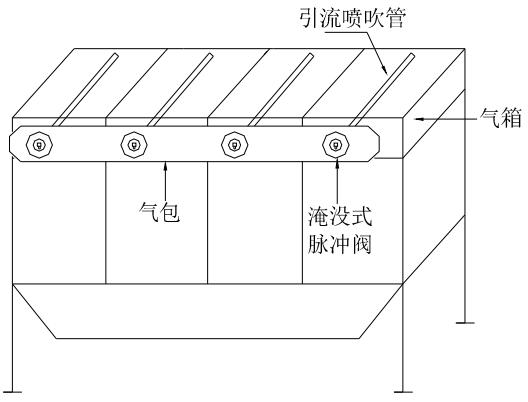
图 10. 在气箱内可制作一条喷吹管与脉冲阀相连，避免逆向气流打到膜片上。

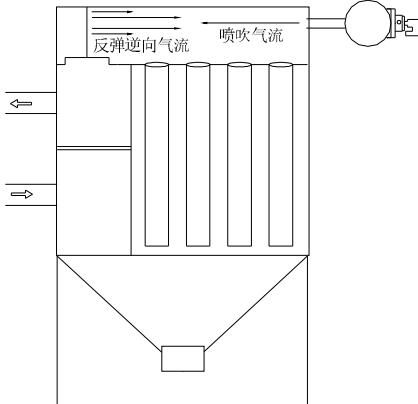
图 11. 阀门在气箱式除尘器上喷吹后，气箱中形成高压，容易产生逆向气流，反弹撞击在膜片上，引起膜片严重振荡，降低膜片使用寿命。

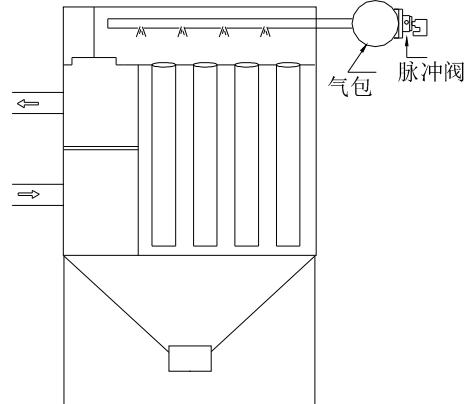
图 12. 对气箱喷吹时，喷吹管的两侧均匀地开直径为 30 mm 的喷吹孔，对压缩空气进行导流。请向深圳沃尔士公司索取示意图。

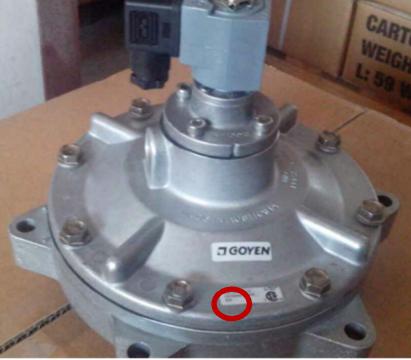
22	每个阀门或电磁组装盒有一个银色标签，标签左下角显示产品出厂序列号的 4 个数字，需汇报这数字，如右图：
